CANAL LAS MERCEDES

INSPECCION TECNICA TUNEL PATAGUILLA

VISITA A TERRENO

196001-100-DOC-01

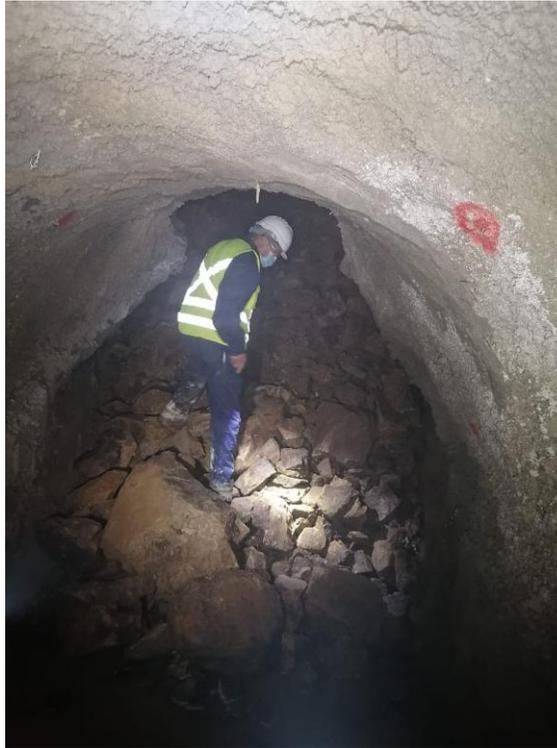
Figura N° 1.1 Desprendimiento del Material al Interior del Túnel

El tramo donde se produjo la falla corresponde a un sector que presenta un sostenimiento de albañilería, el que coincide con el que el informe de RyG establece como prioridad 1 para ser reforzado (19/08/20)

El desmoronamiento de material se encuentra ubicado a 180 metros aproximadamente desde el inicio del túnel por aguas arriba. De acuerdo a lo indicado por la gente de Colbún, el desprendimiento se dio en un sector de una bóveda de albañilería existente. Dicha bóveda tiene una longitud total de 22 mts, donde el inicio del desprendimiento se dio a 3 mts desde la bóveda existente tanto por aguas abajo como por aguas arriba, por lo que se presume que la falla tendría un largo de 16 mts.

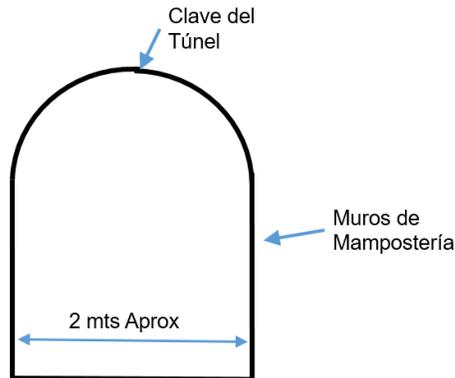
Figura N° 2.1 Sección Tipo del Túnel en la Zona de Desprendimiento

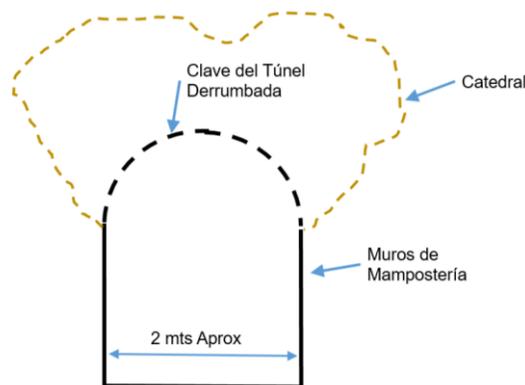
En la siguiente imagen se presenta un esquema del desprendimiento de la clave del túnel y del túnel y la formación de la catedral que se dio sobre este. No hay claridad respecto de la real altura de la catedral. Sin embargo y de acuerdo a lo visto en terreno, se puede presumir que fácilmente alcanzaría a unos 5 mts de altura.

Figura N° 2.2 Clave Derrumbada y Catedral Sobre el Túnel

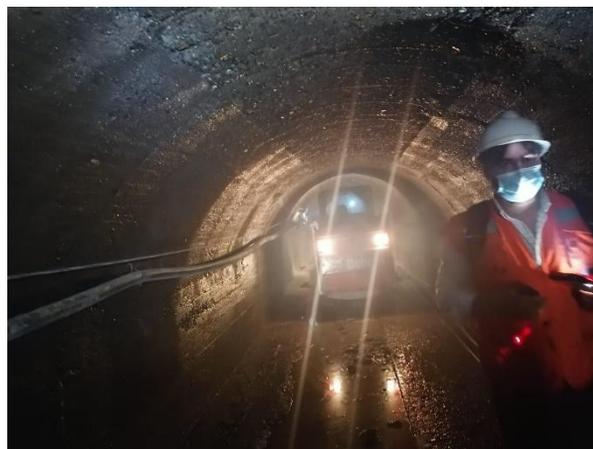
El túnel posee un ancho irregular promedio de 2 mts, lo que significa que cualquier equipo cargador puede manipular un volumen mínimo y sólo en una dirección, dado que no tiene espacio suficiente para girar, de modo que debe retirarse en reversa. En la siguiente imagen se presenta el bobcat utilizado dentro del túnel, el cual posee espacio mínimo.

Figura N° 2.8 Bobcat en el Túnel

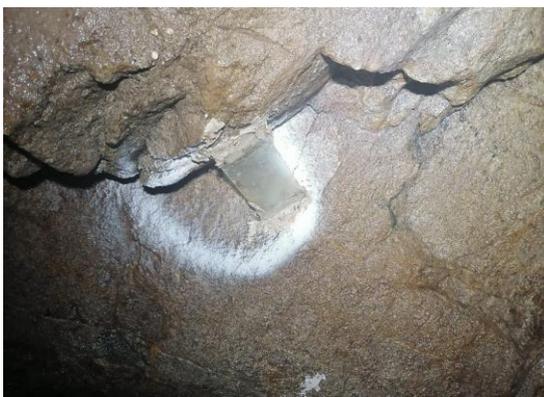
Ante la incertidumbre de posibles desprendimientos en el acceso a la zona de trabajo, se optaron por dos medidas para salvaguardar la seguridad de las personas que se encuentran en el interior,

Figura N° 2.9 Vidrios Instalados en el Sector

- 1) Se debió shotcretear el acceso del túnel.
- 2) Se instalaron vidrios en las zonas de posibles desprendimientos confinados con la roca, con el fin de poder detectar cualquier movimiento de la roca ante la rotura del vidrio. En la siguiente imagen presenta lo indicado.
