COMUNICADO N°3 SOBRETBAJOS EN CANAL LAS MERCEDES-TÚNEL PATAGÜILLA

En relación con el derrumbe ocurrido al interior del túnel Patagüilla del Canal Las Mercedes, Colbun informa los siguientes avances realizados durante la jornada de ayer martes 1 de diciembre, hasta las 18:00 horas:

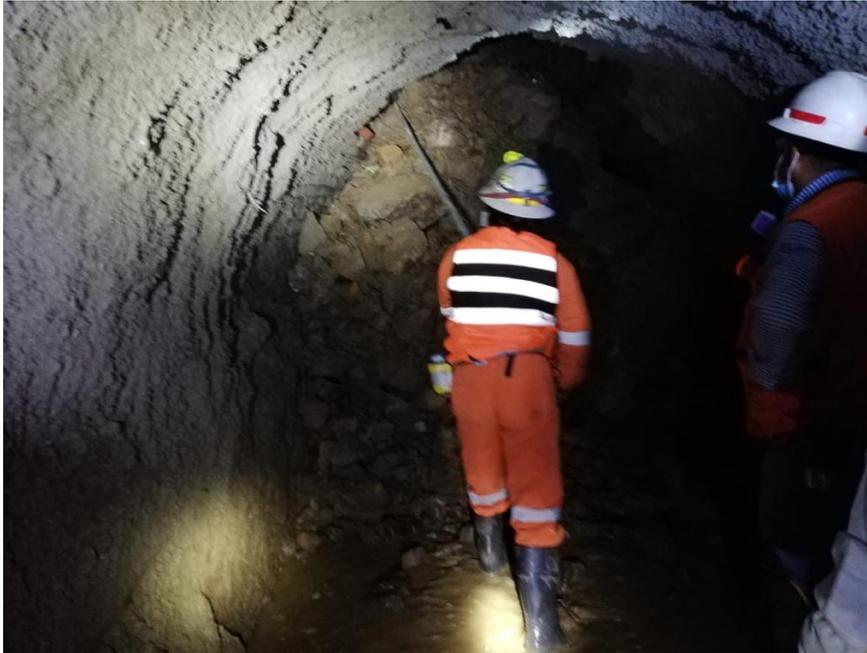
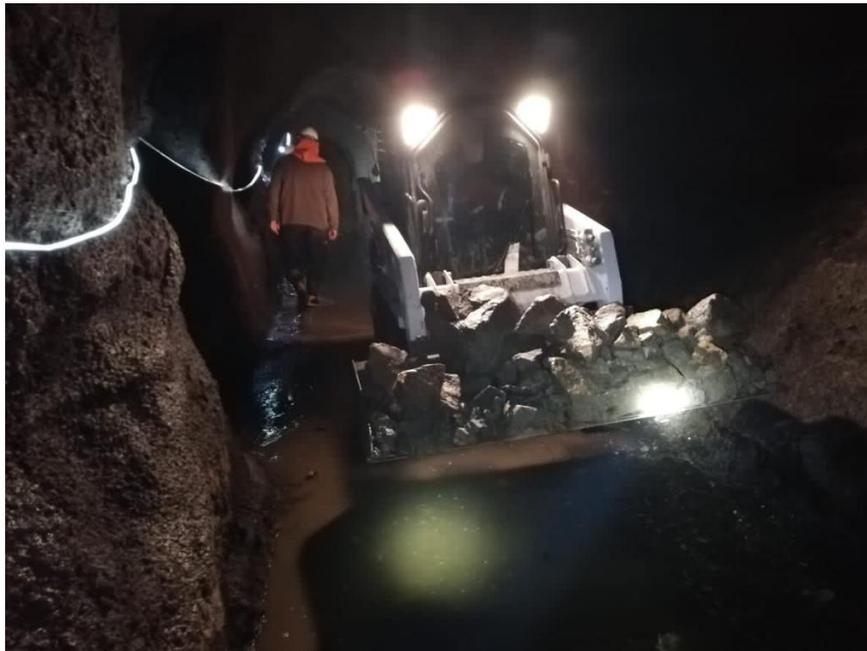
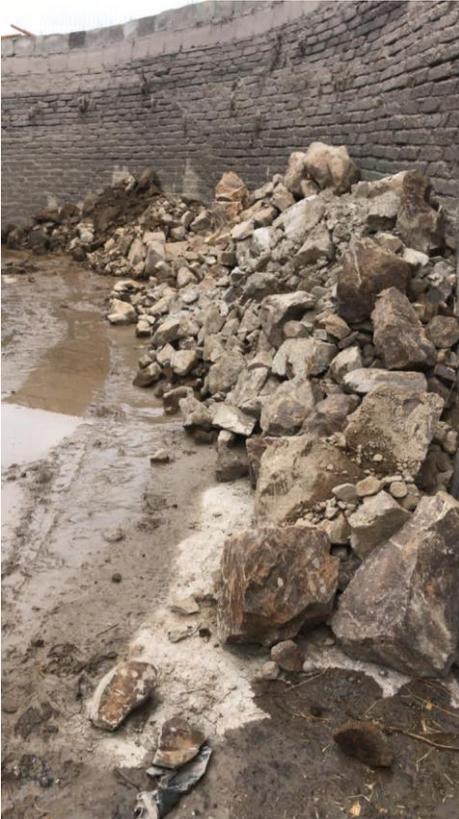
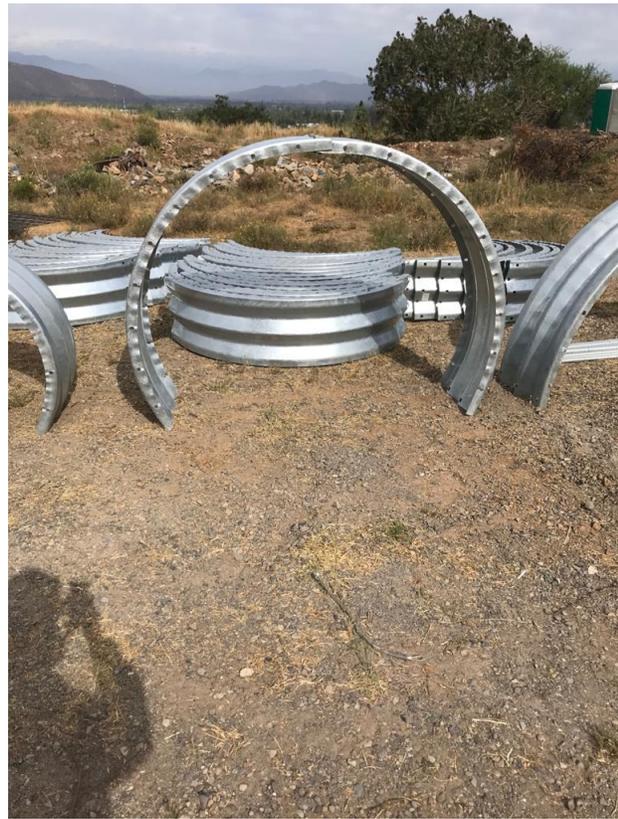
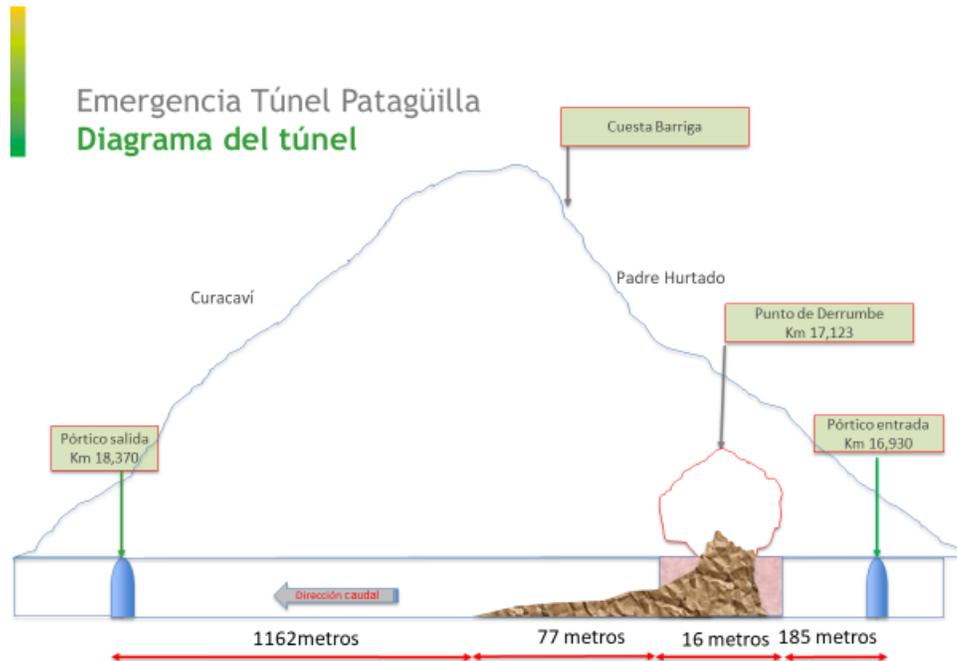
- Se adjuntan fotos de los trabajos realizados ayer e infografía con zona del derrumbe.

- Se logró reforzar 6,5 metros lineales de la sección del túnel inmediatamente anterior a la zona donde se encuentra el derrumbe de material y que corresponde al frente de trabajo.

- Se logró remover y sacar del túnel un total de 25 metros cúbicos de material proveniente del derrumbe. A este respecto, se debe mencionar que se encontró una zona dentro del túnel donde el minicargador destinado a retirar el material tiene el espacio suficiente para girar, lo cual facilita la faena de retiro.

- En la zona exterior adyacente al túnel ya están dispuestas las estructuras necesarias para formar el llamado *túnel liner*, estructura de metal que se irá instalando paulatinamente en los próximos días, con el fin de asegurar la estabilidad del túnel en la zona del derrumbe.

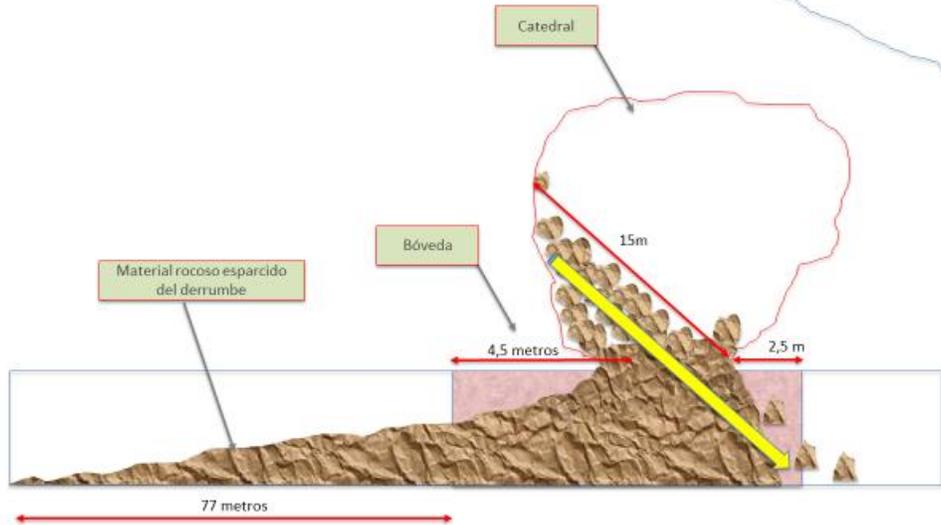
Emergencia Túnel Patagüilla
Diagrama de la zona del derrumbe

- Con todo, el derrame de material por encima de la zona de derrumbe (zona de la “caverna” o “catedral”) continúa ocurriendo, aunque de forma controlada. Esto obliga a ser extremadamente cauteloso en las labores de extracción de material, dado que es prioritario hacerlo sin poner en riesgo la seguridad de las personas que allí laboran.
