4 DE DICIEMBRE | 2020

## REPORTE N°5 SOBRE TRABAJOS EN CANAL LAS MERCEDES-TÚNEL PATAGÜILLA

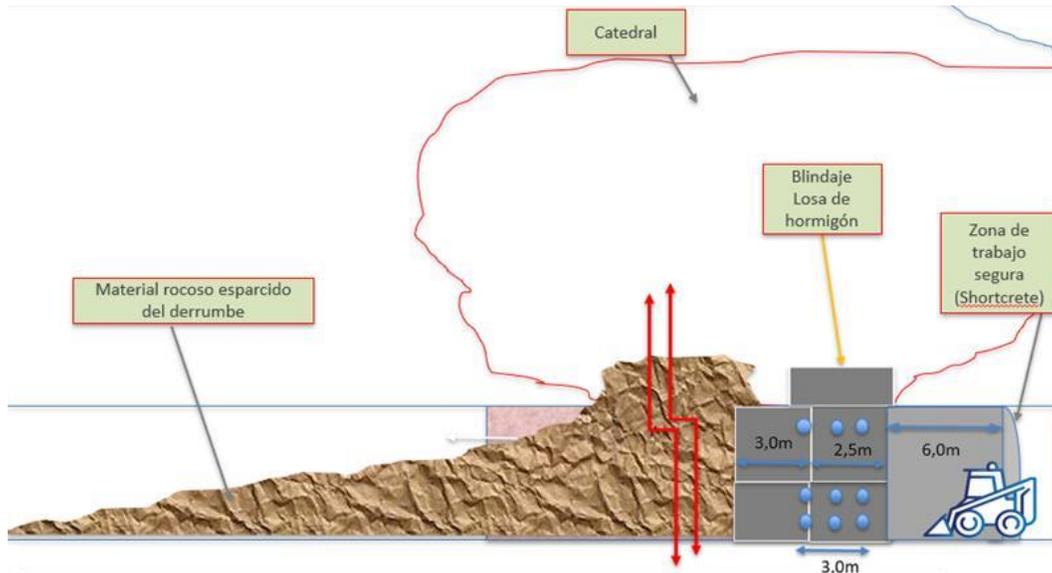
Diagrama de los avances

- Se inició la instalación de pernos (puntos azules en el diagrama adjunto) en la zona más próxima del derrumbe aguas arriba del túnel, paso necesario para fortificar las paredes laterales de esta obra y permitir así la instalación de una losa de hormigón en la parte superior (clave) del túnel. Esta losa se irá extendiendo día a día a lo largo de la zona del túnel donde ocurrió el derrumbe y donde hoy se formó una catedral o caverna desde la cual cayó el material que obstruye el mencionado ducto.

- En los próximos días se seguirá avanzando así en la fortificación del túnel en la zona de la catedral, por tramos de dos a tres metros, seguido luego del retiro de material, en un ciclo continuo de fortificación y extracción, con el fin de liberar el espacio que permita el tránsito de agua del canal.

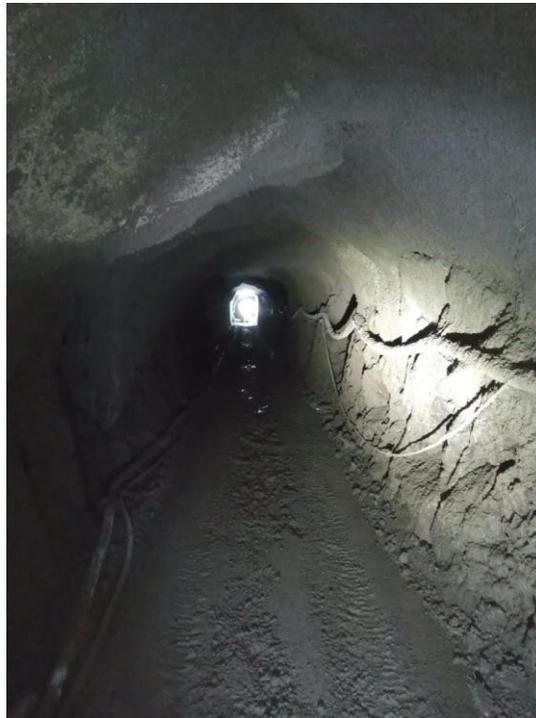
**Foto 1:** Túnel con shotcrete ya puesto

- En la jornada de ayer se terminaron las labores para fortificar 100 metros del túnel desde la entrada aguas arriba del derrumbe, con la finalidad de asegurar la protección de las personas que laboran allí. Esta labor comprendió la colocación de hormigón proyectado (shotcrete) con fibra en ese tramo, lo cual requirió un tiempo de fraguado necesario para continuar de forma segura con la extracción del material.

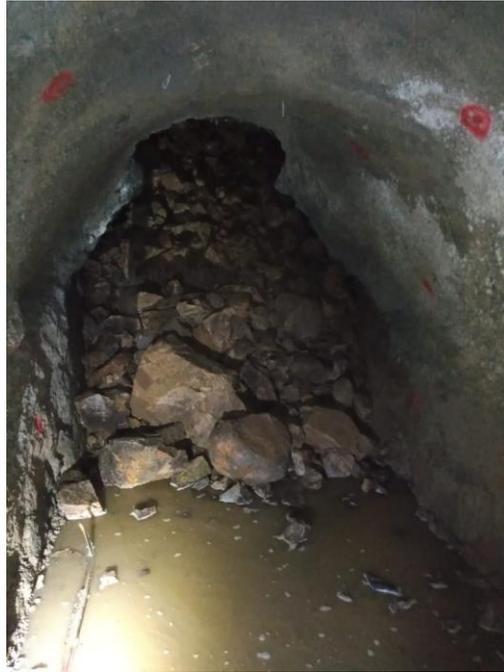
**Figura N°2:** Perforaciones (marcas en rojo) para pernos de fortificación
